転送速度② ~HDD と SSD(SATA、NVMe)~

家のノート PC 2台とセカンドディスプレイ 1台

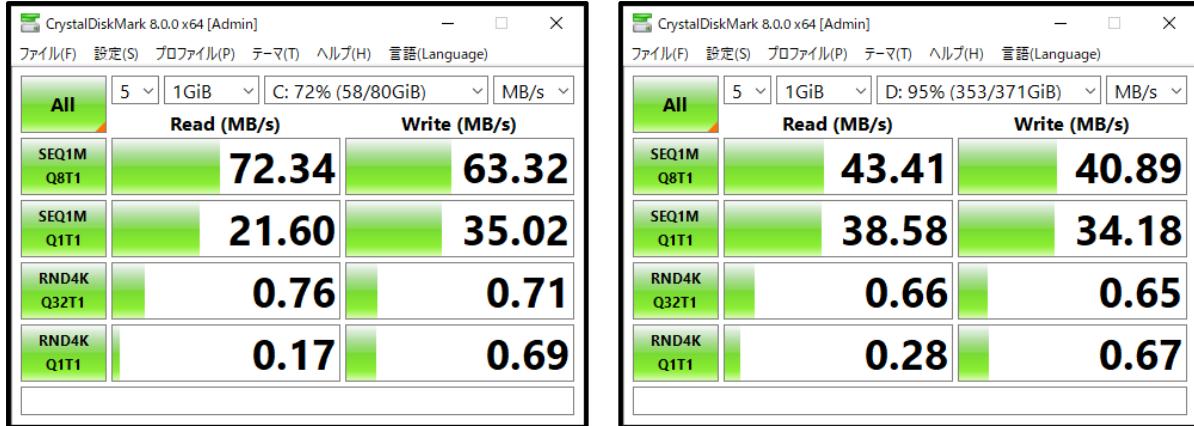
不良セクタが出てきていて、そろそろ買い替え時

C ドライブ (80GB) が左、D ドライブ (370GB) が右 (残りの 50GB はリカバリ用に使用されている)

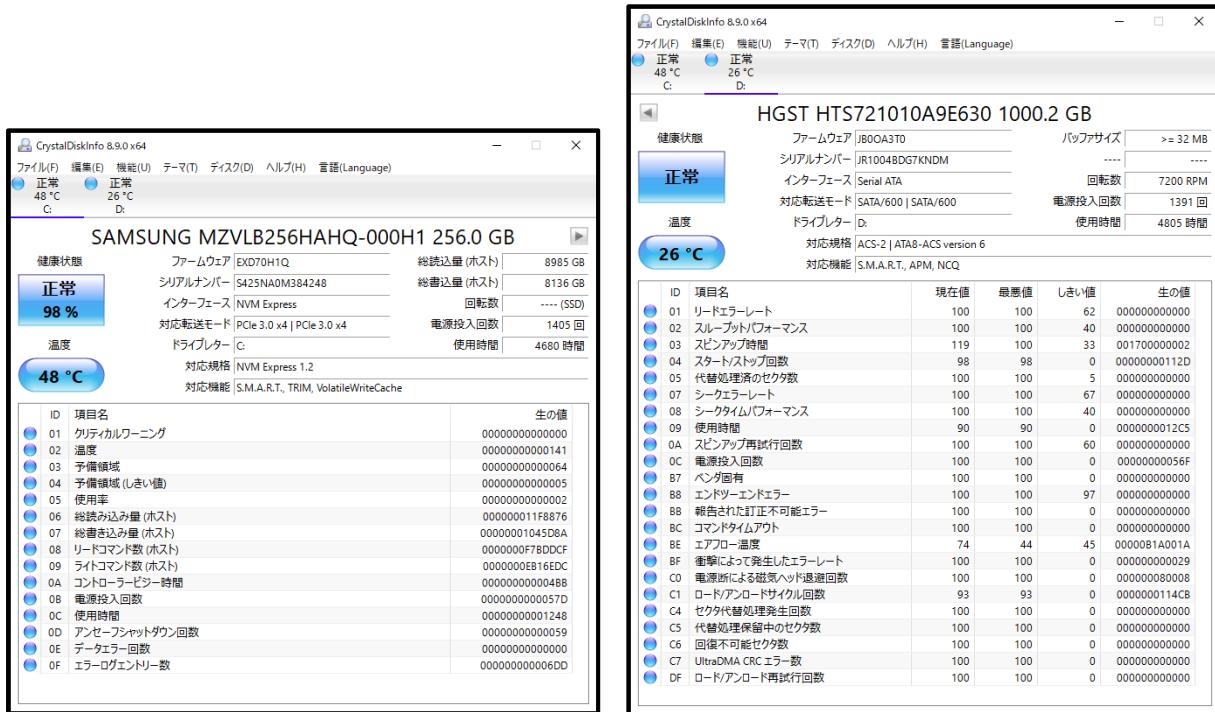
NVMe の SSD256GB と SATA600 の HDD 1 TB(7200rpm)

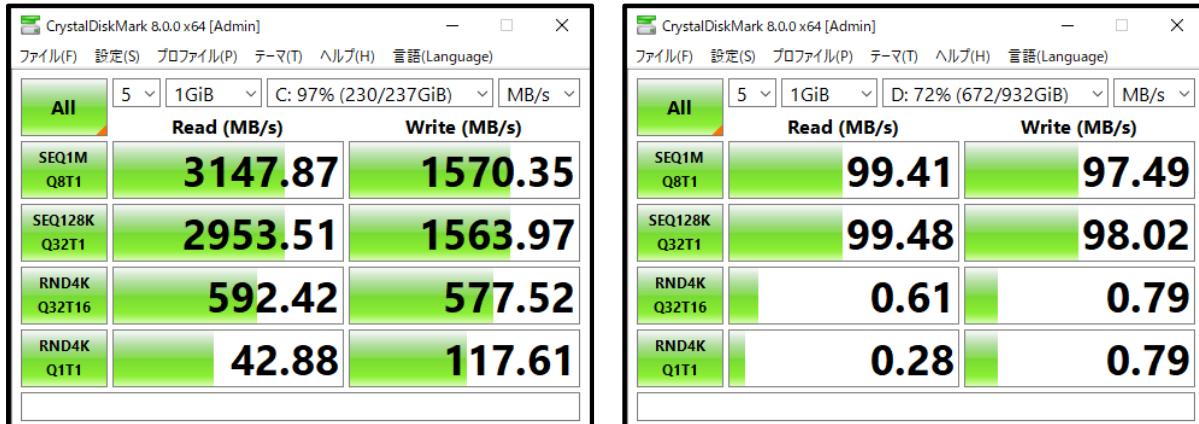
転送速度は NVMe の SSD256GB がけた違いであることがわかる。

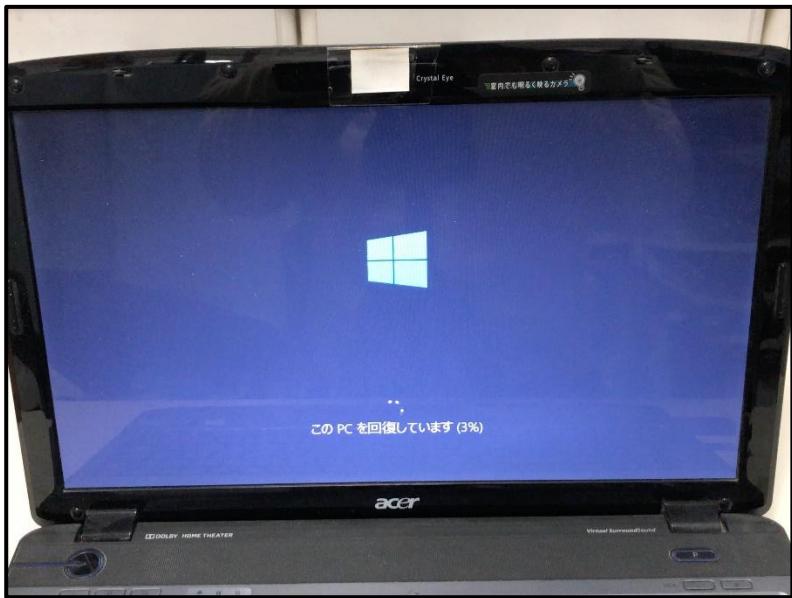
途中、システムディスクの容量が小さすぎるというメッセージが出てきて、

再インストールできなかったので、

何か別の方がないか、2, 30分検索した結果、USB メモリの中の [sources\PBR_ResetConfig.xml] ファイルの 「<MinSize>453093</MinSize>」 を 「<MinSize>10240</MinSize>」 と書き換えれば、作業が続けられることが分かり、

【参考 HP】 [HDD から SSD に交換して Windows 10 を入れなおす - サバとエンガワ \(server-engineer.net\)](#)
もう一つの PC で xml ファイルを編集して、それを差し込むと無事、作業が進められるようになる。

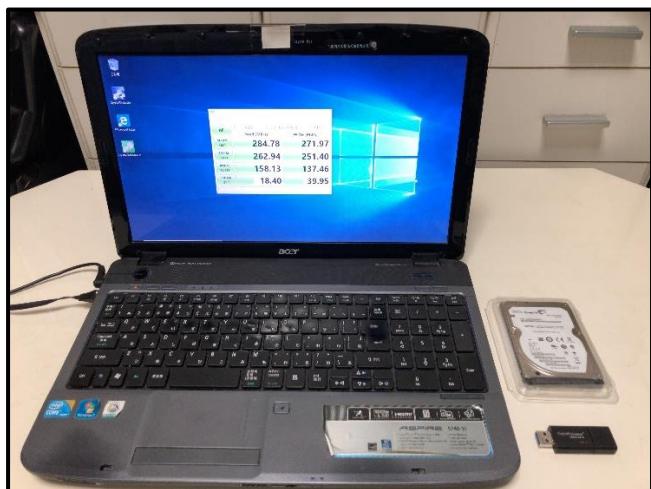
転送速度は、HDDの頃と比べるとすべての値が改善されている。

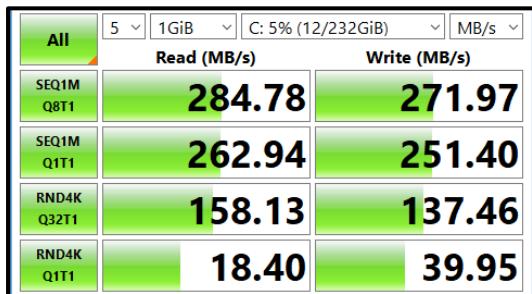
今回 Acer のノート PC に換装した SATA300 の SSD250GB

古い PC の SATA300 の SSD の転送速度が、新しい PC の SATA600 の HDD に勝っていることが分かる。
また、おなじ SSD でも、NVMe の SSD には遠く及ばないことが分かる。
